Sonderdruck
Paul P. Zalewski:
Neues über das älteste Bauwerk Hannovers.
Zur Bauforschung an der Friedhofskapelle auf dem altstädtischen Nikolaifriedhof.

Hannoversche Geschichtsblätter

Neue Folge Band 60

Neues über das älteste Bauwerk Hannovers. Zur Bauforschung an der Friedhofskapelle auf dem altstädtischen Nikolaifriedhof.

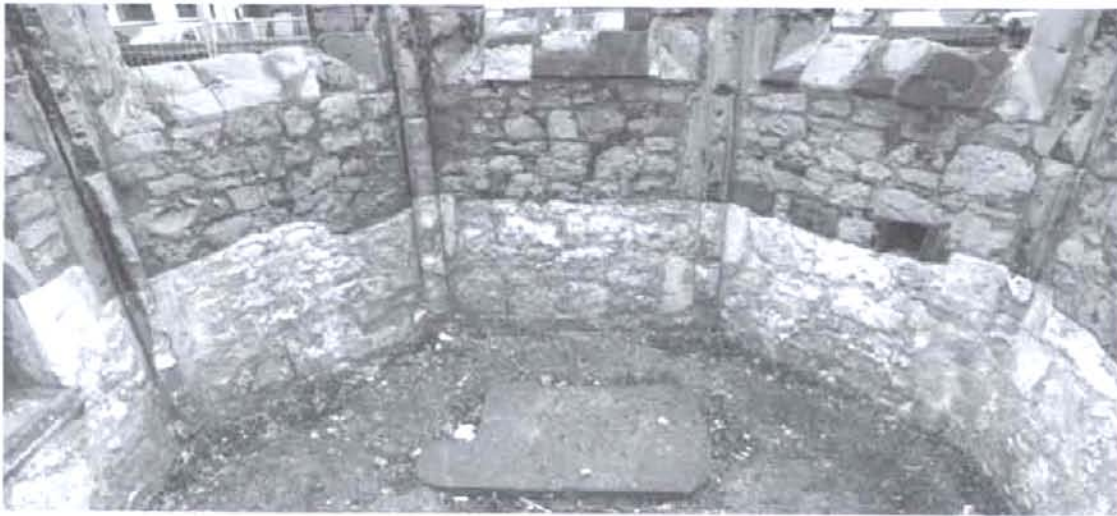
Abb. 6 Die Innenansicht des Chores. Die abschließende Fuge der Grundmauer graphisch verdeutlicht. Ganz links ist ein Fragment der Piscina zu sehen (Foto Dr. Manfred Wiggenhagen, Leibniz Universität Hannover).

zugehauenen Bruchsteinen nur annähernd lagerhaft versetzt (Abb. 6)²⁷. Auf der Außenseite wurden insbesondere Strebepfeiler, Fenstergewände und Sockelpartie „einigermaßen ordentlich“ unter Verwendung des teuren Quadermauerwerkes gestaltet (Abb. 10). Diese ökonomisch diktierte bautechnische Differenzierung zwischen den Bruchsteinen Innen und Quadern Außen ist nicht untypisch für die bürgerlichen Bauinvestitionen der Hochgotik.

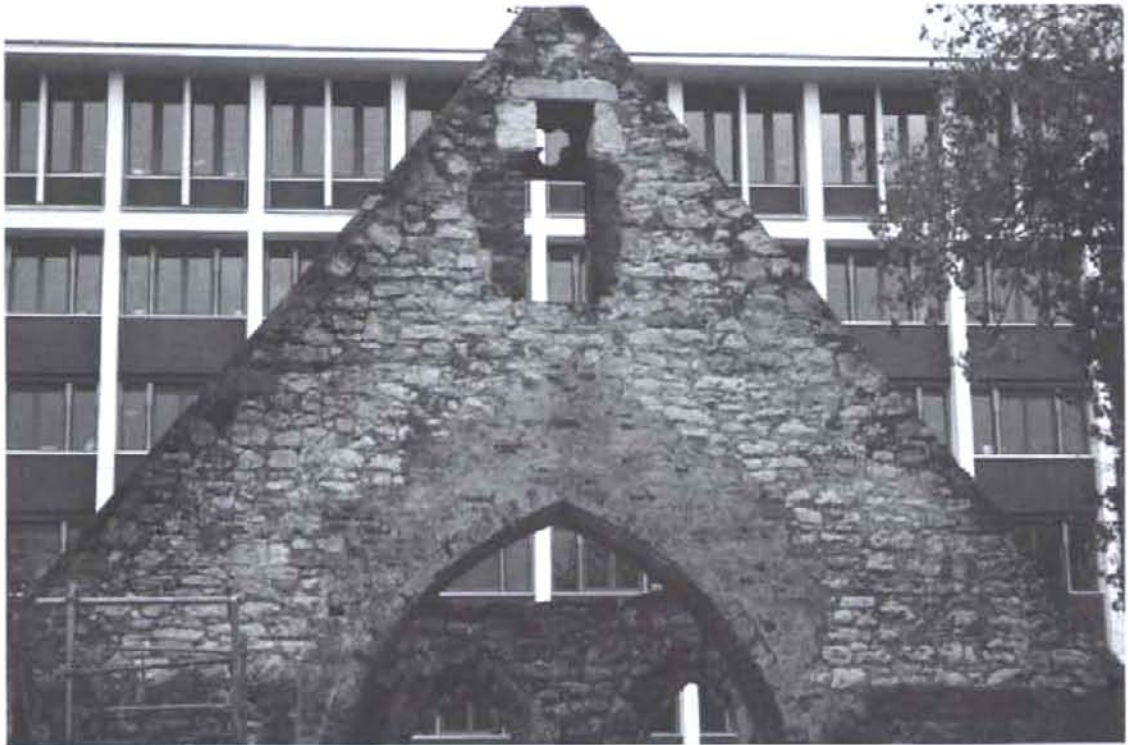
Abb. 7 Giebelwand zwischen dem abgerissenen Kapellenschiff und dem Chor, Westansicht (Foto Verfasser).

Für den Anschluss des Chores, wie schilderte es Plath, war ein großer Ausbruch in der ursprünglich glatt abschließenden Ostwand erforderlich. Das im allerersten Arbeitsschritt ausgebrochene, ziemlich unregelmäßige Loch wurde mittels Backsteinverkleidung zu einem spitzen Triumphbogen umgestaltet (Abb. 7).

Neben dem Durchbruch des Triumphbogens wurde auch die kleine Dreipassöffnung (Abb. 7), die von Anfang an dem Belichten und Belüften des Dachbodens diente, nach unten verbreitet und zu einem Durchgang umfunktioniert. Nach dem Einbau des Chorgewölbes war das der einzige Zugang zum Chordachboden. Dass das aus größeren Steinblöcken zusammengesetzte Dreipassgewände nicht entfernt worden ist, lag nicht etwa an der Vorliebe für dieses dekorative Detail, sondern ausschließlich an der Gefahr der Zerstörung der gesamten Giebelspitze, die sich beim Herausnehmen der Blöcke eingestellt hätte.

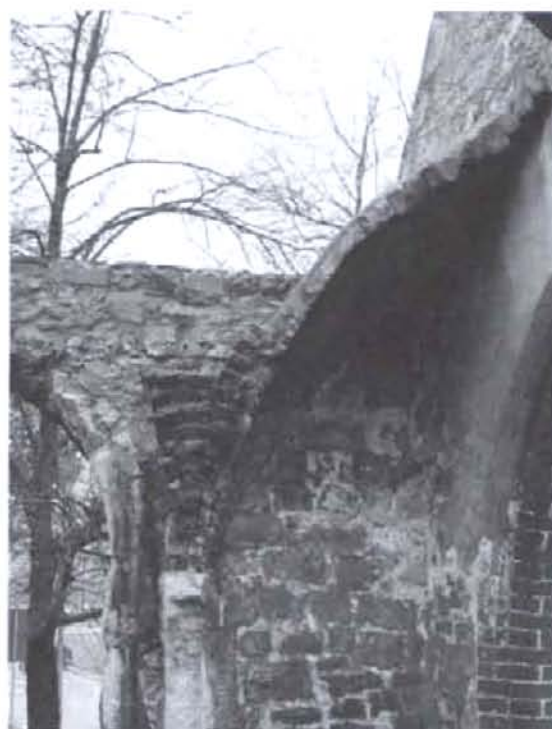
Abb. 16 Die beiden an die Giebelwand anschließenden Eckschalen des Chorgewölbes (hier die südliche zu sehen) wurden besonders steil geführt, so dass sie weit über die Mauerkrone aufsteigen (vgl. Abb. 10). Ohne die Präsenz der Giebelwand wäre das nicht so einfach gewesen.

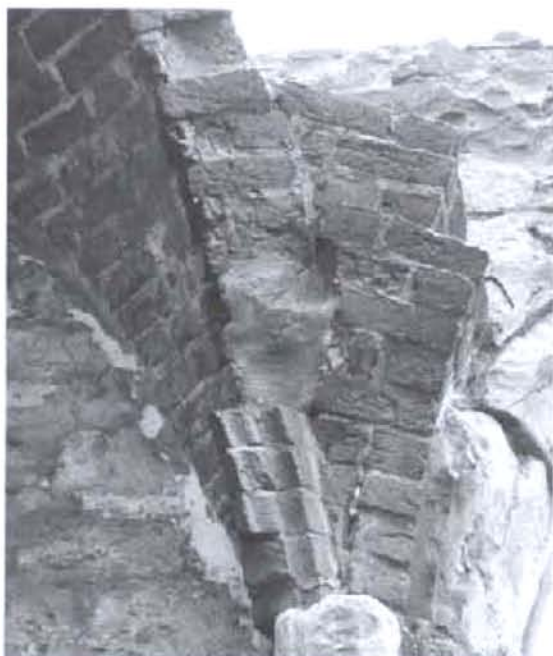
Abb. 15 Der obere Bereich des nördlichen Dienstbündels mit den von ihm ausgehenden Rippenansätzen aus Backstein (Foto Verfasser).

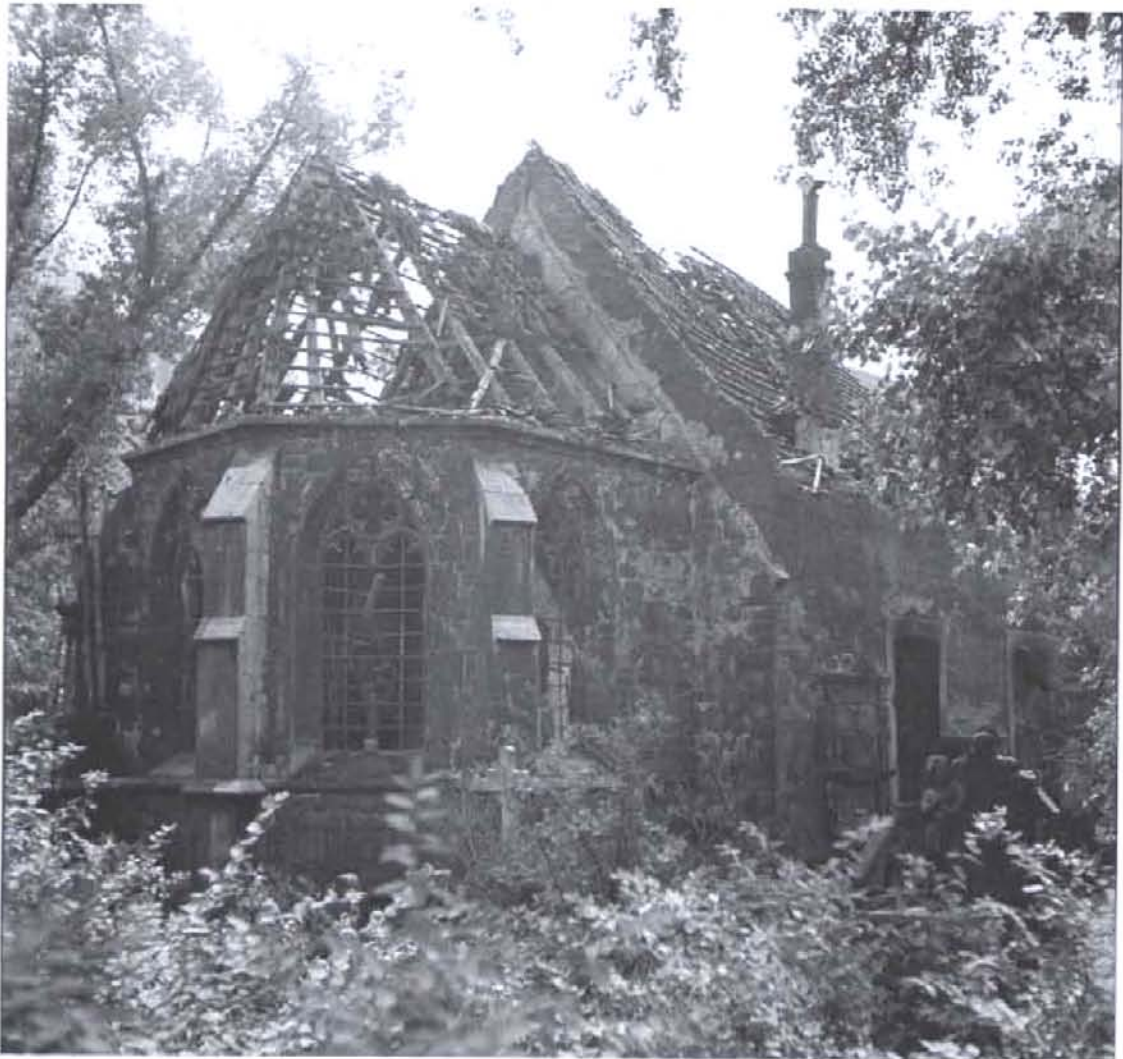
Abb. 20 Die Nikolaikapelle im Jahr 1944. Auch nach dem Bombardement waren große Teile der Maßwerkfenster und der Dachkonstruktion erhalten. Foto: Niedersächsisches Landesarchiv Hannover.
